大曲高等学校 校舎棟建設工事 工事だより

『工事現場の進捗の様子をご紹介します』

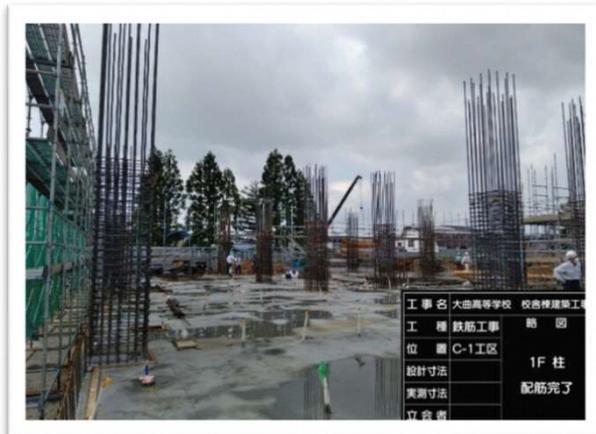
①鉄筋工事（柱配筋組立）

1階柱の鉄筋を組み立てます。長く縦に伸びた部分が主筋、その周りに段状に配筋されているものが帯筋（フープ筋）です。

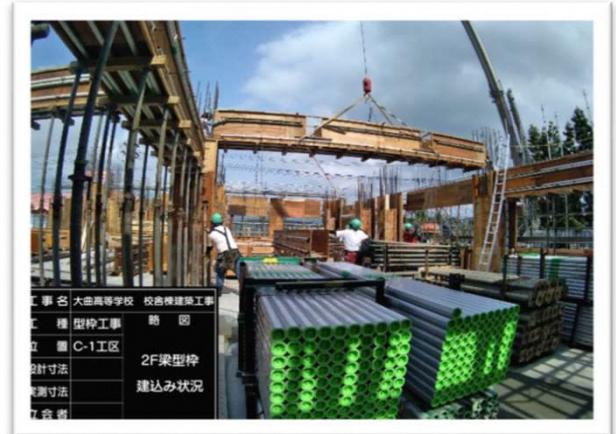
②型枠工事（梁型枠吊り込み・取付）

現場で組立てた梁型枠をクレーンを使って吊り込みます。真下に支保工と呼ばれる金物をつっぱり支持することで荷重を支えます。

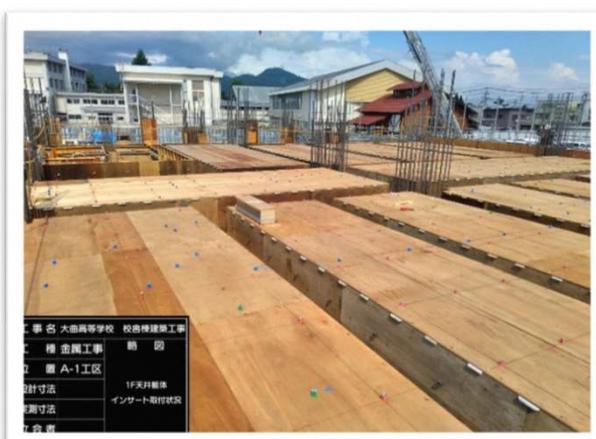
③型枠工事（スラブ枠組立完了）

スラブとは床構造を意味します。この上にコンクリートが打設され2階の床になります。

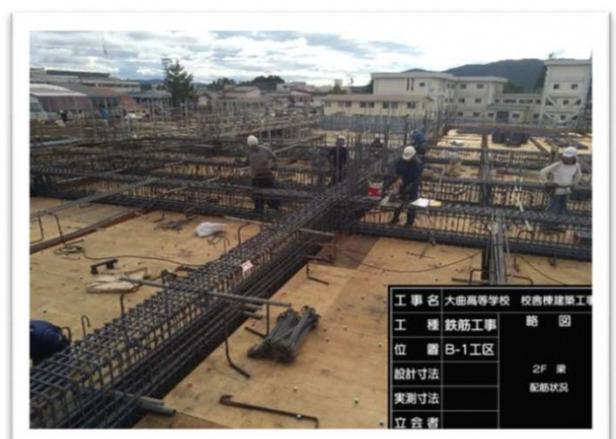
④鉄筋工事（梁配筋施工中）

鉄筋で梁を組立てます。写真は浮いている状態ですがこの後型枠内に落とし込みます。

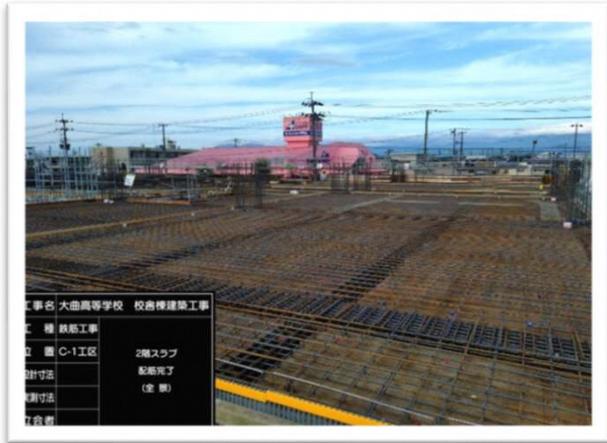
⑤鉄筋工事（スラブ配筋完了）

床を支えるスラブ配筋が完成しました。網目状に上下2段に組み立てられていて頑丈です。

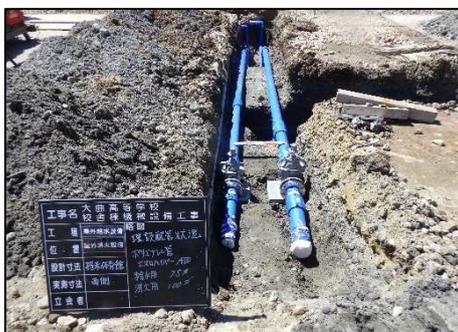
屋外では先々のことを見据え将来工事の為の給水・消火用埋設配管を行いました。（写真左）
建物の天井内には様々な配管がされるので梁貫通用のダクトを設置し準備万端です。（写真右）

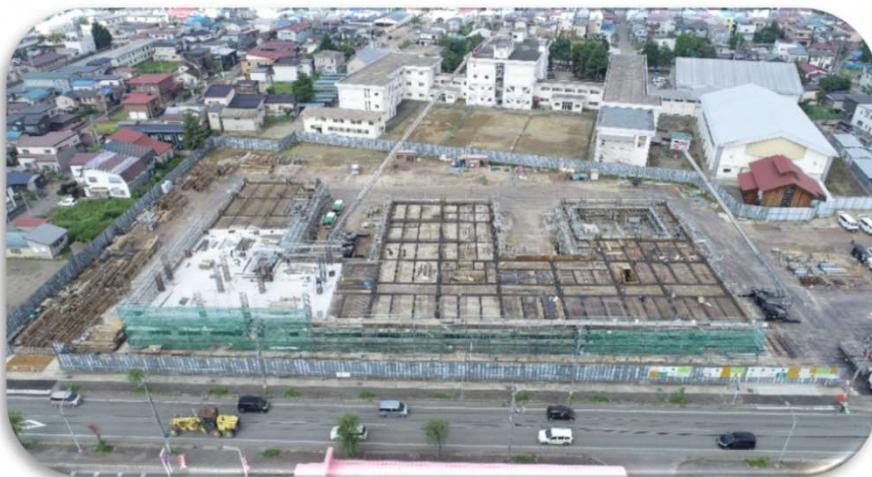
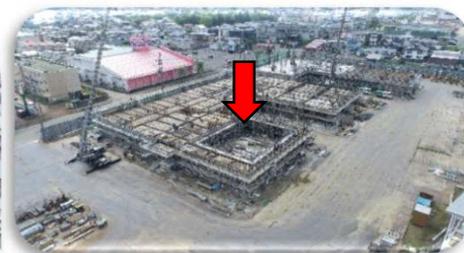
『 上空からの様子 』※ドローンにて撮影（R4年7月末時点）

月末時点では全6工区中1工区の躯体コンクリート打設が完了しています。今後残りの部分についても随時躯体の打設を進めていく予定としています。（白く見える部分が打設済み箇所です）
