大曲高等学校 校舎棟建設工事 工事だより

『工事現場の進捗の様子をご紹介します』

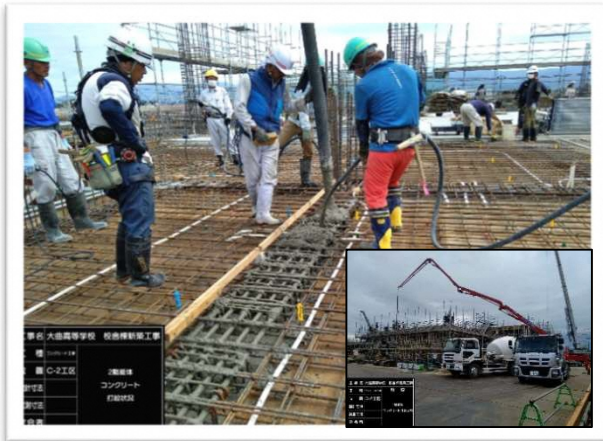
①コンクリート工事（柱・壁・梁打設状況）

ポンプ車による圧送で生コンを型枠内に流し込みます。高周波バイブレーターによる振動で隙間なく型枠内に生コンを充填します。

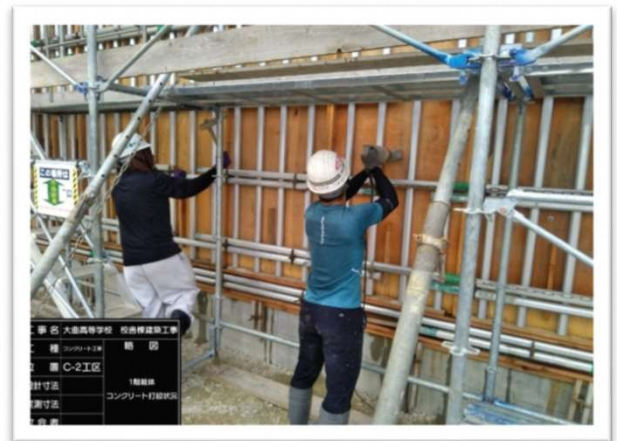
②コンクリート工事（壁用バイブレーター）

上部からだけでは型枠内の生コン全体に振動が行き渡りません。柱や壁の下部に型枠越しに機械で振動を与え、充填不良を防ぎます。

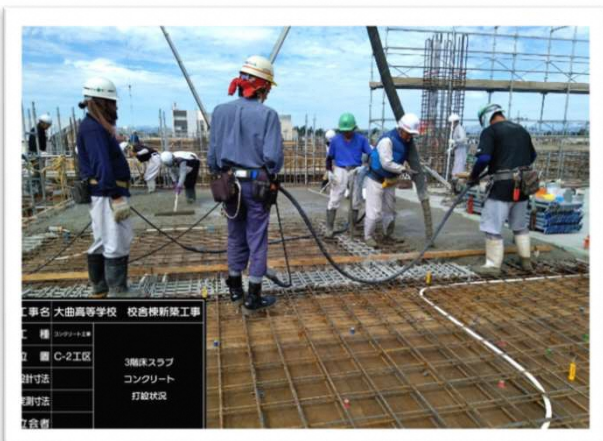
③コンクリート工事（スラブ打設）

柱→壁→梁と打ち進め最後は床となるスラブの打設をしていきます。均す高さが重要です。

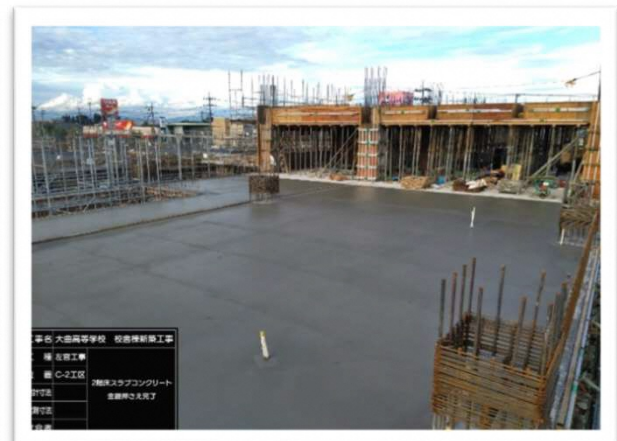
④左官工事（2階スラブ金ゴテ押え）

左官屋さんが綺麗に金ゴテ押えをして打設完了となります。これを各工区繰り返します。

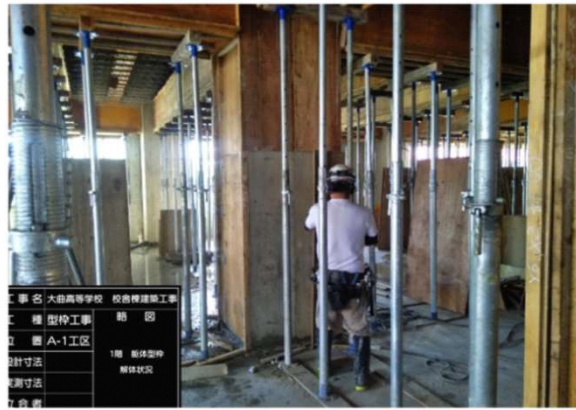
⑤型枠工事（1階型枠解体状況）

コンクリートの圧縮強度が基準値以上であることを確認した後、型枠を解体します。

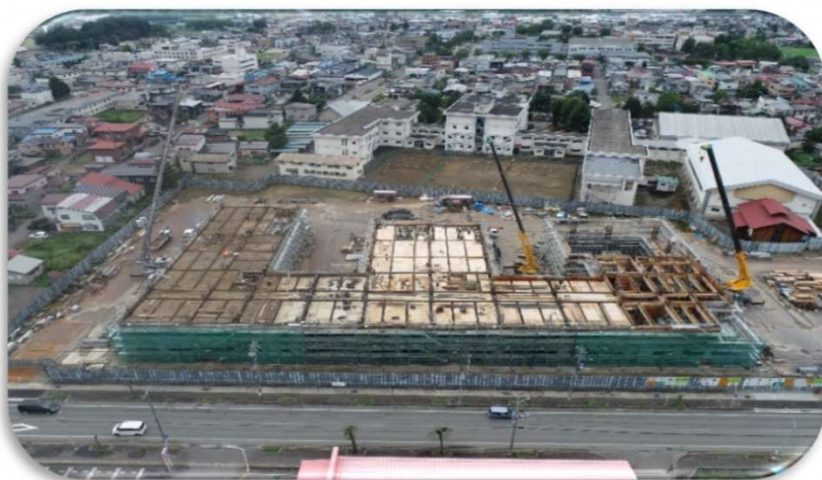
『上空からの様子』※ドローンにて撮影（R4年8月末時点）

8月に1階躯体コンクリートの打設を完了しました。写真はその上の階層である2階の躯体工事が進捗しています。建物も高くなり、地上から2階部分約8m、3階約12m程となっています。

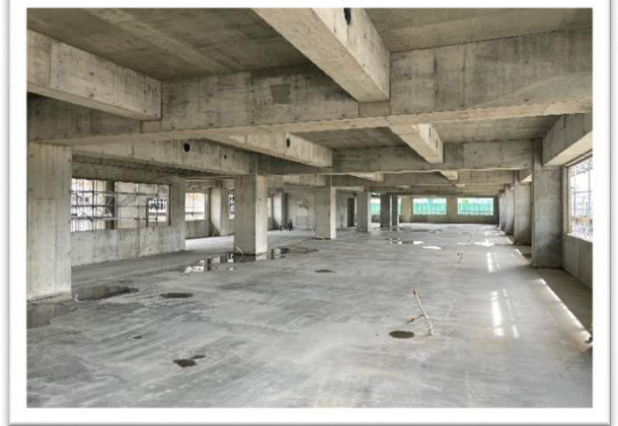
⑥建物内部の様子（型枠・支保工解体完了）

柱・壁・梁などの型枠が外れ、支保工等の金物も全て外れた状態です。これから様々な準備を経ていよいよ内装工事に移ります。

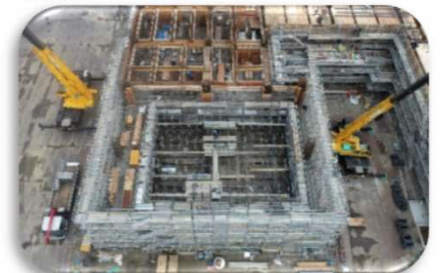
『健律愛ホール』は吹抜け状態となり、梁を受ける為の支保工足場を組み立てています。次回は内部の様子をお届けします。
